Proyecto Inventario del Patrimonio Cultural Centro Histórico de Valencia

Código : 176-05
Nº reg. : 000051
Nº IPC:

Denominación Oficial: PLAZA SAN BLAS

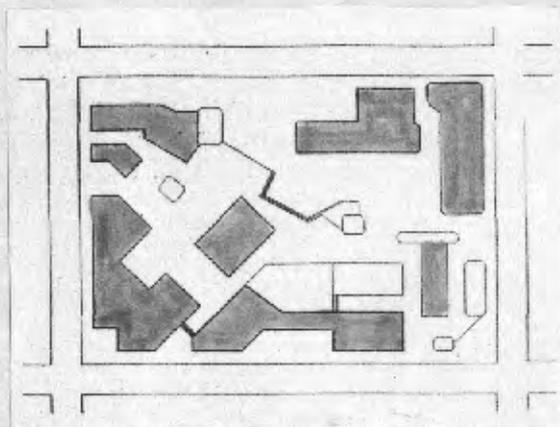
Registro Gráfico:

La plaza es de valor testimonial, se encuentra en mal estado de conservación. Por tener un mismo origen histórico forma parte de un conjunto de valor urbano. Es necesario una rehabilitación de la plaza y de su entorno.
DATOS DE LA PARCELA: FRENTE: 70,00 m. FONDO: 48,00. m. ÁREA: 3.360,00 m². VALORACIÓN: "B".
CRITERIOS DE INTERVENCIÓN: Intervención Restringida

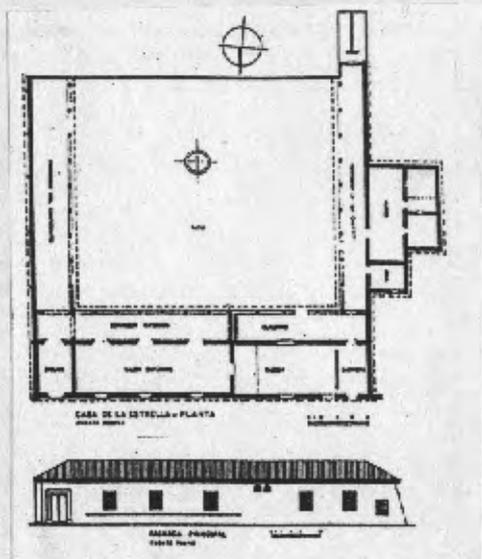
Registro Gráfico:

DATOS DE LA PARCELA: (Medidas Aproximadas)
Frente: 44,00 m. Fondo: 42,00 m. Area: 1848,00 m2.
VALORACION: "A". CRITERIOS DE INTERVENCIONES:
Conservación Integral.

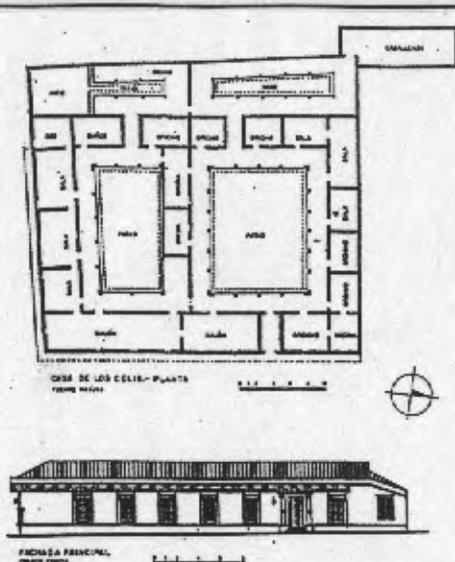
Registro Gráfico:

Este inmueble es la mejor muestra de arquitectura doméstica colonial en la región central. Todavía conserva mucho de su estructura original. DATOS DE LA PARCELA: Frente: 45,00 m. Fondo: 44,00 m. Area: 1980,00 m2. VALORACION: "A". CRITERIOS DE INTERVENCION: Conservación Integral.

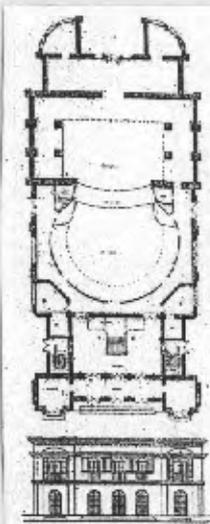
Registro Gráfico:

Esta edificación debe ser intervenida en el sector del escenario, tramoya, camerinos, etc. ya que se encuentran muy deteriorados y con problemas de instalaciones. DATOS DE LA PARCELA: (medidas aproximadas): FRENTE: 32,00 m. FONDO: 70,00 m. AREA: 2290,00 m2. VALORACION: "A". CRITERIOS DE INTERVENCION: Conservación Integral.

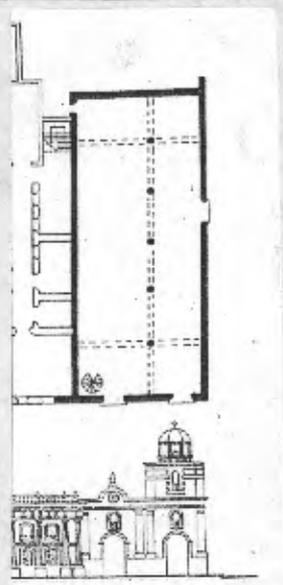
Registro Gráfico:

Esta Iglesia requiere intervención especializada urgente. DATOS DE LA PARCELA: (medidas aproximadas): FRENTE: 15,00 m. FONDO: 42,00 m. AREA: 630,00 m². VALORACION: "A". CRITERIOS DE INTERVENCION: Conservación Integral.

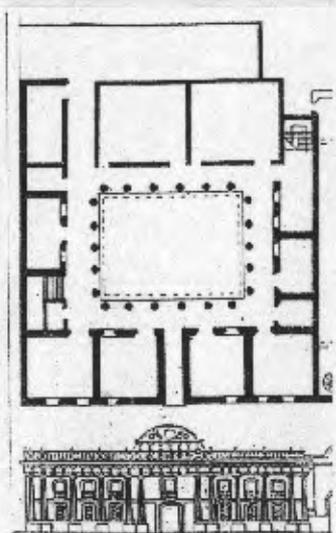
Registro Gráfico:

Esta edificación es emblemática en la Ciudad, debería ser utilizada por la Universidad con otro fin, ya que, su interior se está deteriorando y sus espacios no son apropiados para la docencia moderna. DATOS DE LA PARCELA: (medidas aproximadas): FRENTE: 32,00 m. FONDO: 38,00 m. AREA: 1216,00 m². VALORACION: "A". CRITERIOS DE INTERVENCION: Conservación Integral.

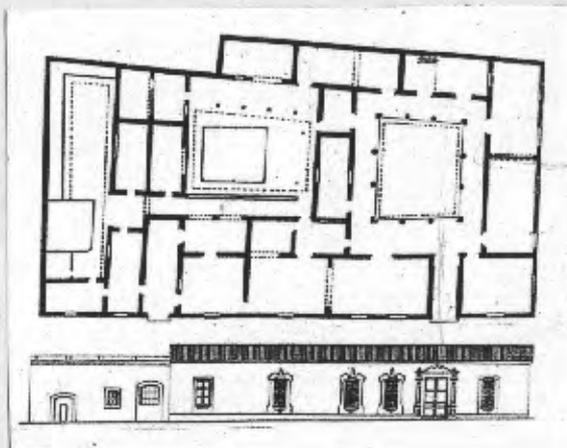
Registro Gráfico:

En este inmueble funciona la Escuela de Teatro Ramón Zapata, dependiente de la Secretaría de Educación del Gobierno de Carabobo. Este desacertado e intensivo uso está produciendo serios daños. Se ha improvisado un teatro ubicado en el salón principal con tramoyas de vigas metálicas empotradas en las paredes de tapial y adosadas a los almizates, rieles de iluminación, tarimas y demás instalaciones. Así mismo, se techó el patio secundario con estructura metálica y láminas de acerolit. Todo ello unido al deficiente mantenimiento y la acción de insectos y animales, ponen en peligro la integridad del monumento y de valiosos elementos que precariamente se conservan. Fundapatria hace las gestiones para la mudanza de esta escuela. DATOS DE LAPARCELA: (medidas aproximadas): FRENTE: 55,00 m. FONDO: 32,00 m. AREA: 1760 m². VALORACION: "A". CRITERIOS DE INTERVENCION: Conservación Integral.

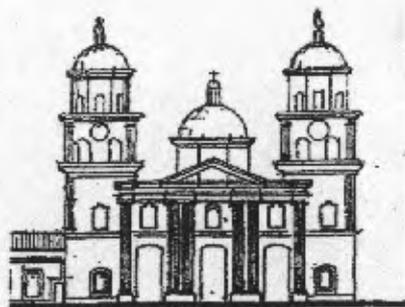
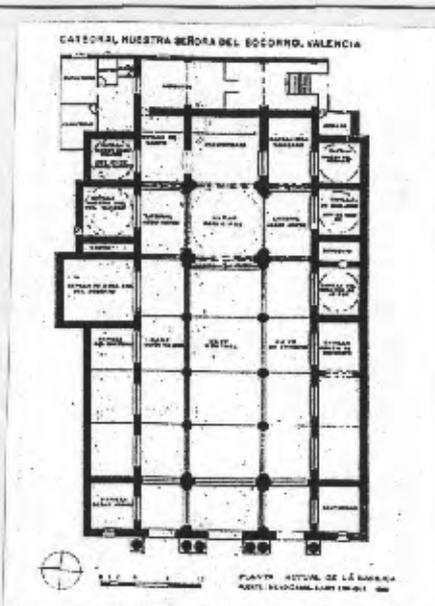
Registro Gráfico:

Aunque este templo se encuentra en buen estado y tiene un mantenimiento continuo, requiere investigación arqueológica y restauración general. DATOS DE LA PARCELA: FRENTE: 85,00 m. FONDO: 50,00 m. AREA: 1750,00 m². VALORACION: "A". CRITERIOS DE INTERVENCION: Conservación Integral.

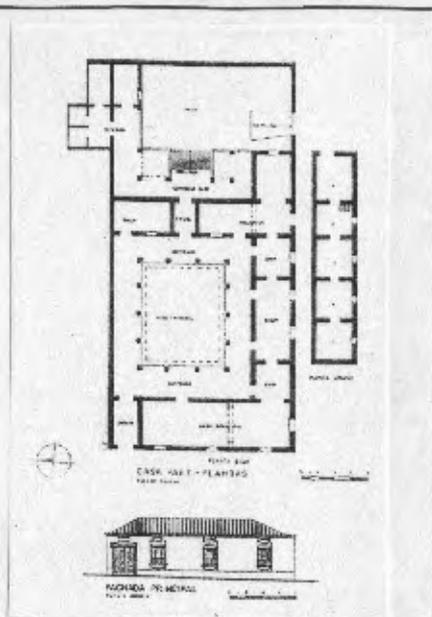
Registro Gráfico:

El inmueble es de valor arquitectónico, histórico y testimonial se encuentra en buen estado de conservación. Por tener un mismo origen histórico y similares tipología y morfología forma parte de un conjunto de edificaciones con valor urbano. DATOS DE LA PARCELA: (medidas aproximadas): FRENTE: 22,00 m. FONDO: 46,00 m. AREA: 1012,00 m². VALORACION: "A". CRITERIOS DE INTERVENCION: Conservación Integral.

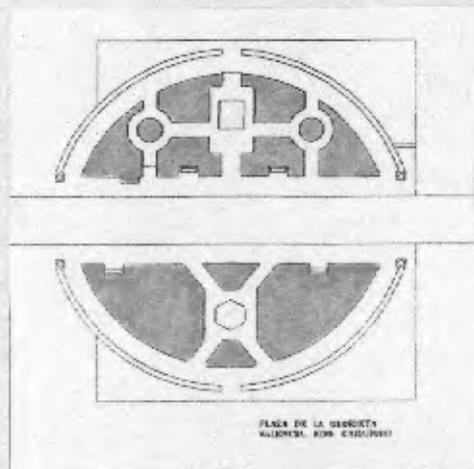
Registro Gráfico:

El espacio urbano es de valor arquitectónico, histórico y testimonial, se encuentra en regular estado de conservación. Por tener un mismo origen histórico forma parte de un conjunto con valor urbano. Tiene un área aproximada de 1600 m². VALORACIÓN: "B". CRITERIOS DE INTERVENCIÓN: Intervención Restringida.

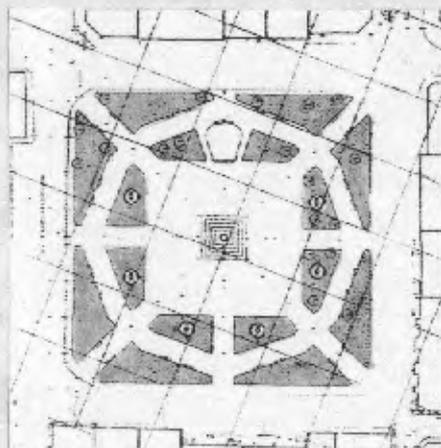
Registro Gráfico:

La Plaza es de valor arquitectónico, histórico y testimonial, se encuentra en regular estado de conservación. Presentan publicidad agresiva las edificaciones de su entorno, alterando la armonía de sus fachadas. Es necesario hacer una rehabilitación de la plaza y de su entorno. DATOS DE LA PARCELA: FRENTE: 82,00 M. FONDO: 83,00 M2. AREA: 6806 M2. VALORACION: "B". CRITERIOS DE INTERVENCION: Intervención Restringida.
